Il presente progetto fa riferimento al Programma di Sviluppo Rurale (P.S.R.) della Regione Toscana 2007/2013, in attuazione del regolamento (CE) 1698/2005, inerente all'anno 2011 della misura 226.

Gli interventi fanno riferimento all'azione "interventi di prevenzione del rischio idrogeologico" e più precisamente alle tipologie a.III.3 "ripuliture in alveo per il mantenimento del reticolo idrografico minore" e a.III.2 "interventi in alveo per il controllo dell'erosione".

## 2. DESCRIZIONE DELLA STAZIONE E DELL'INTERVENTO

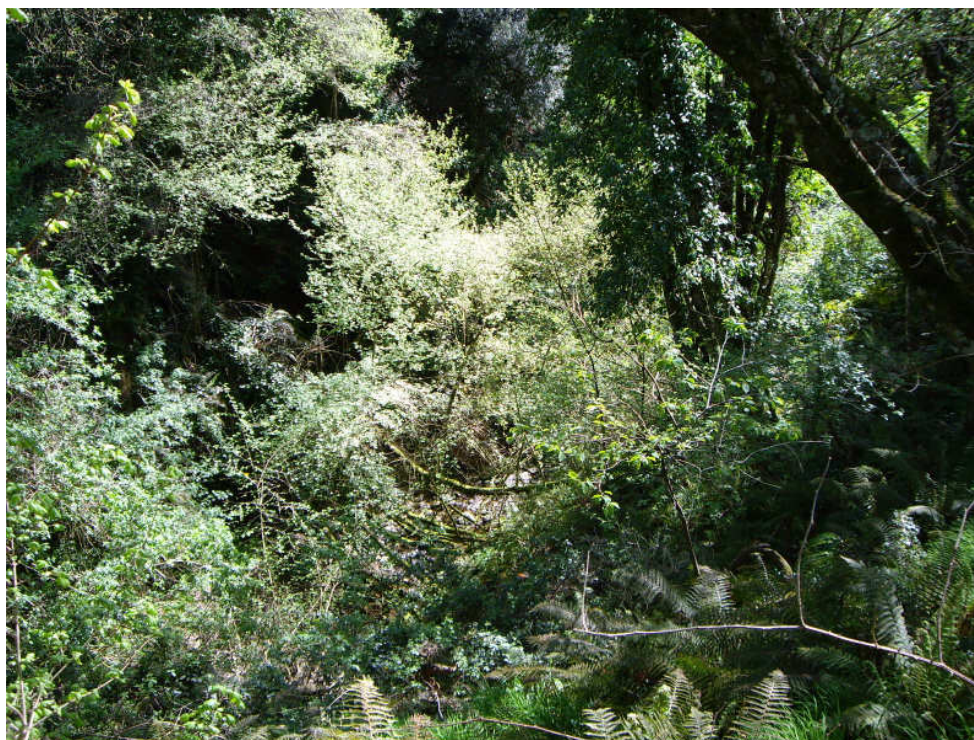
foto n. 2 – comune di Scansano – fosso dei Mulini – presenza di folta vegetazione e piante stroncate in alveo

- Taglio delle piante cresciute o divelte presenti in alveo per un totale di n. 89 con diametro inferiore ai 40 cm
- Realizzazione di ml 230 di palizzate nel fosso del Mulini nei punti di smottamento per il consolidamento delle sponde
- Taglio di tutta la vegetazione infestante, alberature sotto i 5 cm, rovi, prunai compreso l'abbruciamento del materiale di risulta per ml 1059 fosso del Mulini e ml 786 Fosso Fonte Vecchia, per una larghezza media pari a ml 15

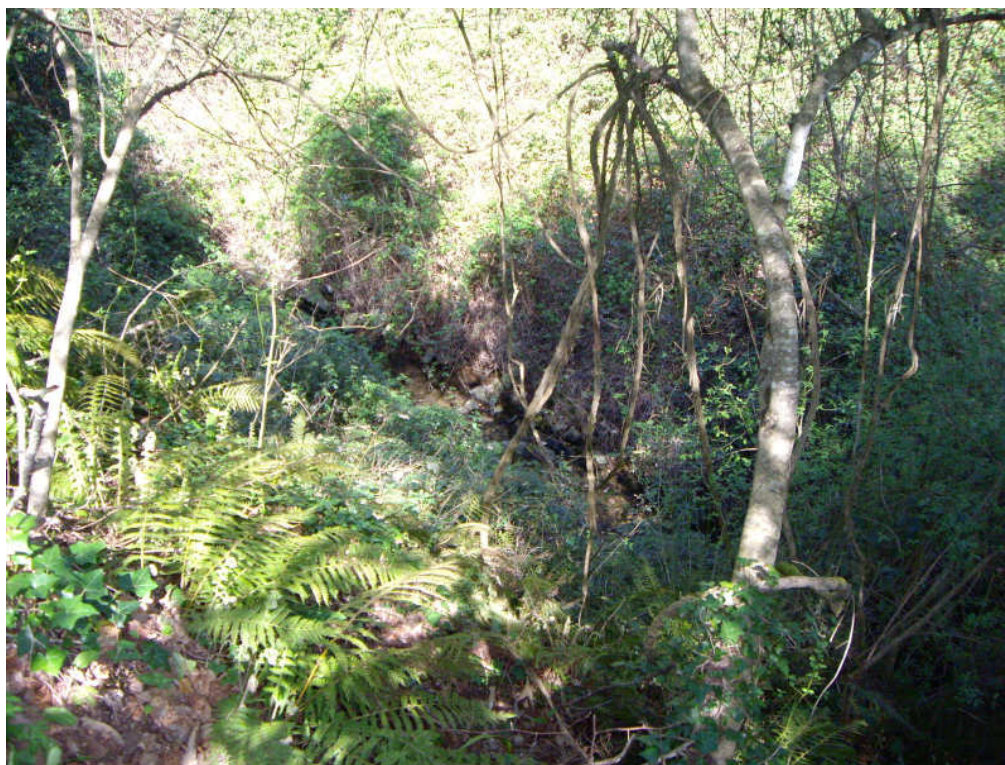
foto n. 3 – comune di Scansano – fosso dei Mulini- presenza di piante in alveo e piccoli smottamenti in sponda sx

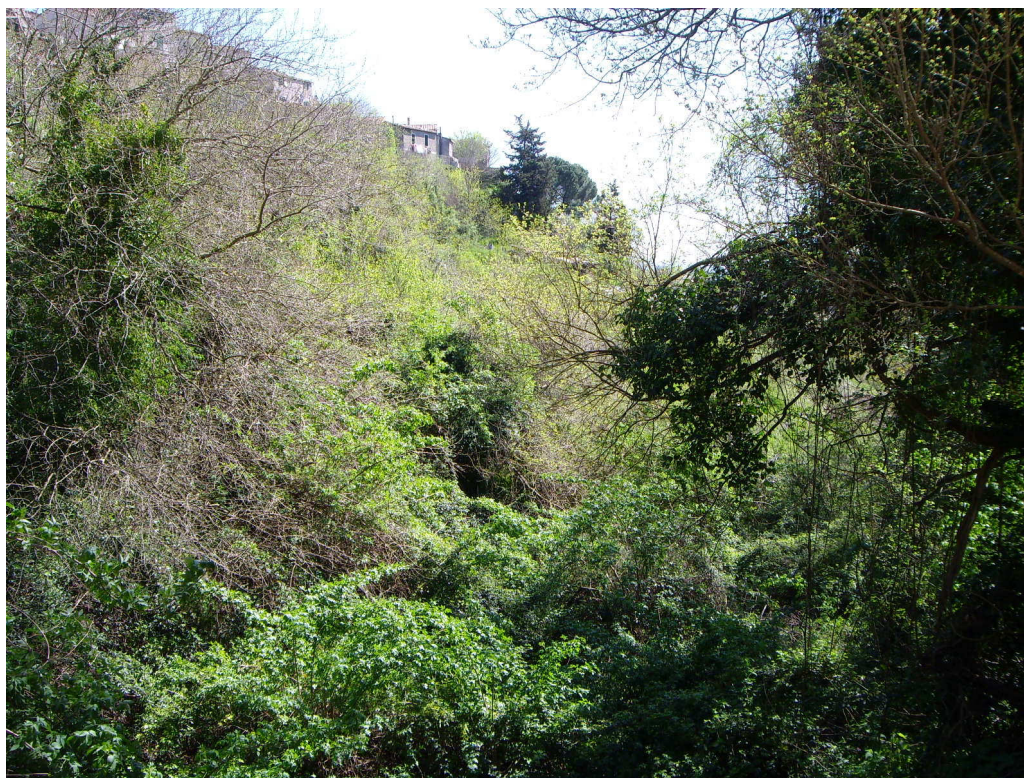
Nella parte iniziale del fosso Fonte Vecchia, sottostante il parcheggio, presenza alcuni tubi di scarico per lo smaltimento delle acque sia della strada , che dello stesso parcheggio, che si immettono nel fosso, e presenza di evidenti e numerosi rifiuti urbani (scarti vari, materiale edile, motorini, materiale ferroso ecc.) che ostruiscono in parte il deflusso delle acque.

foto n. 4 – comune di Scansano – fosso Fonte Vecchia – parte iniziale sotto l'abitato completamente ostruita dalla vegetazione

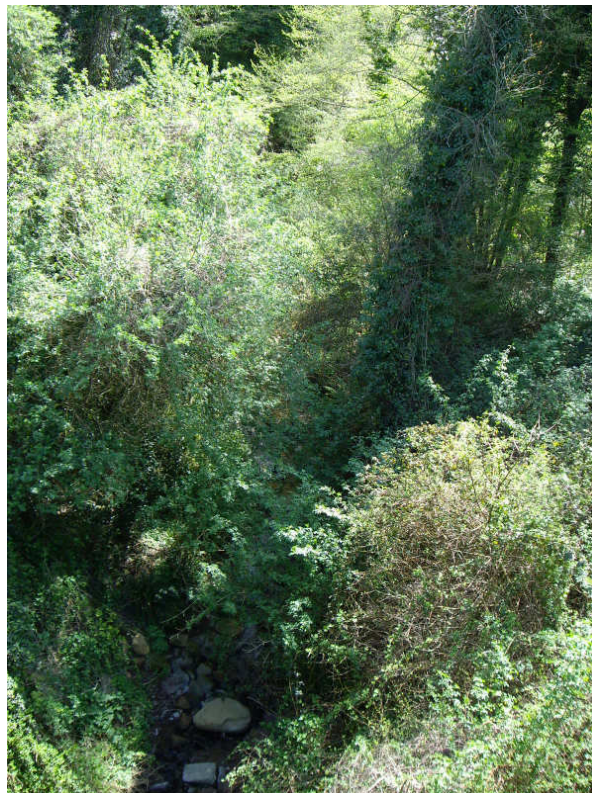
foto n. 6 – comune di Scansano – fosso Fonte Vecchia – vegetazione e piante in alveo

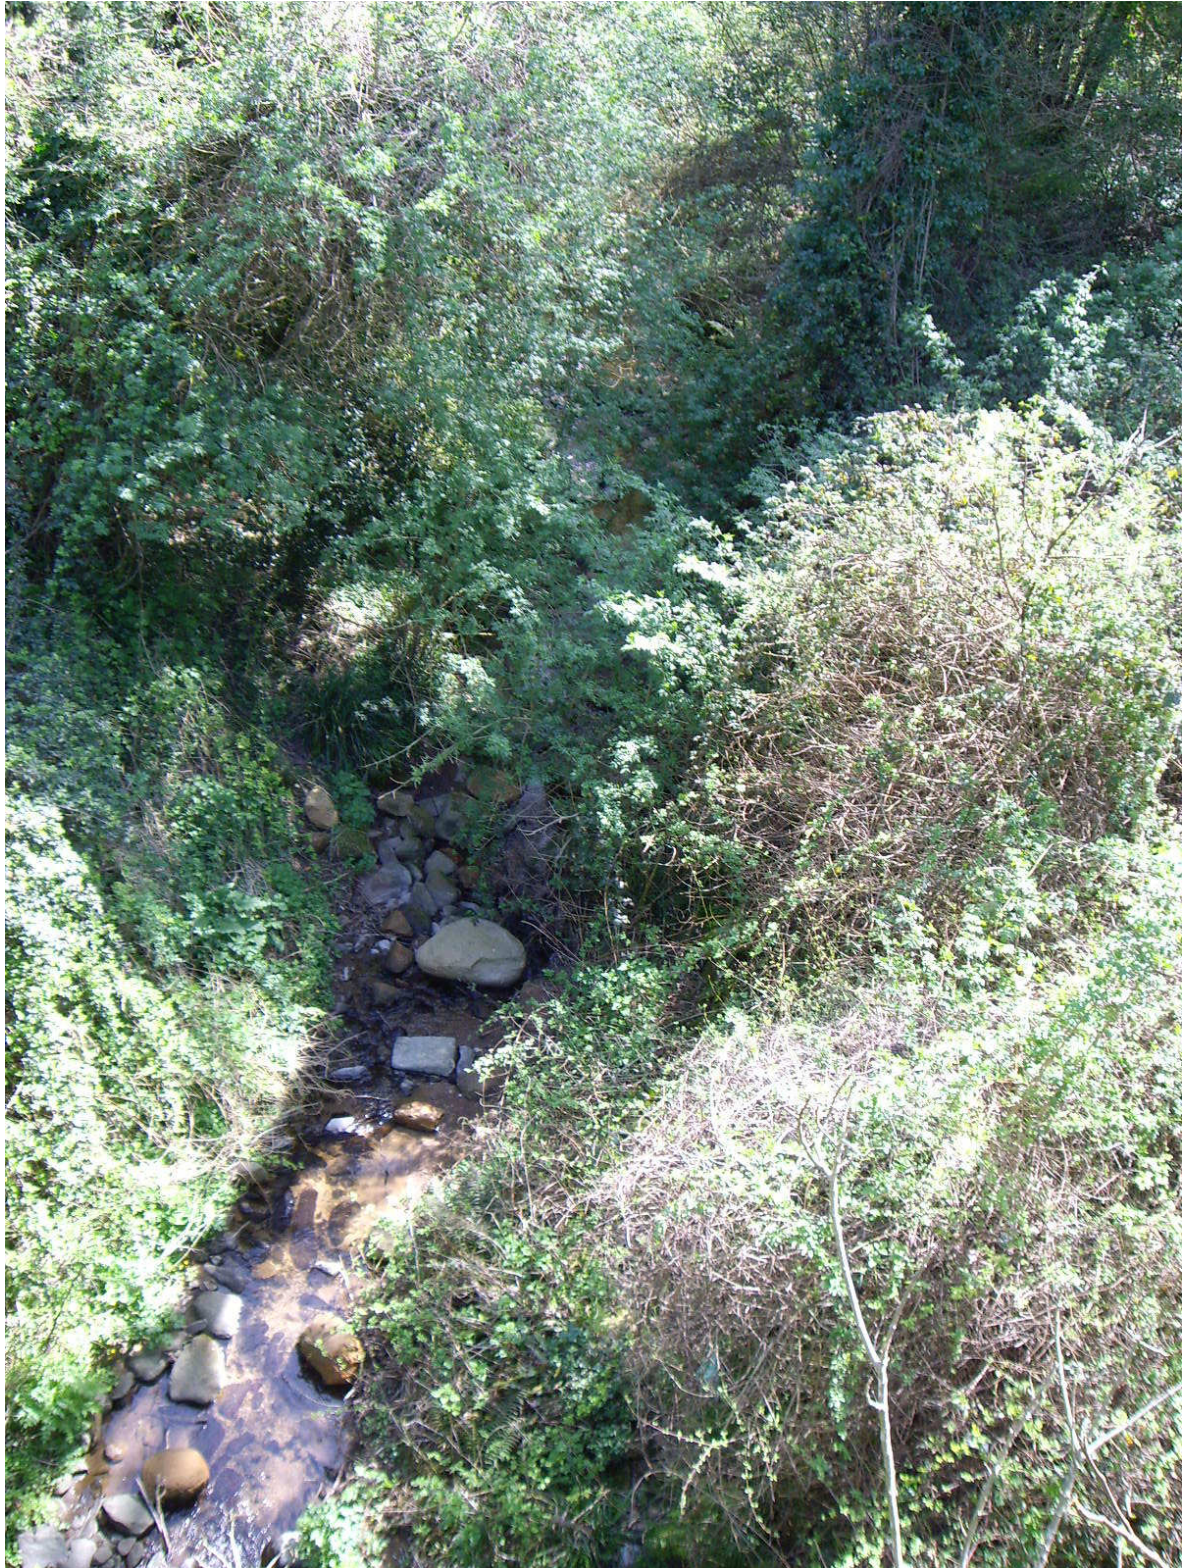
foto n. 7 – comune di Scansano – fosso Fonte Vecchia – presenza di piante nella sezione idraulica

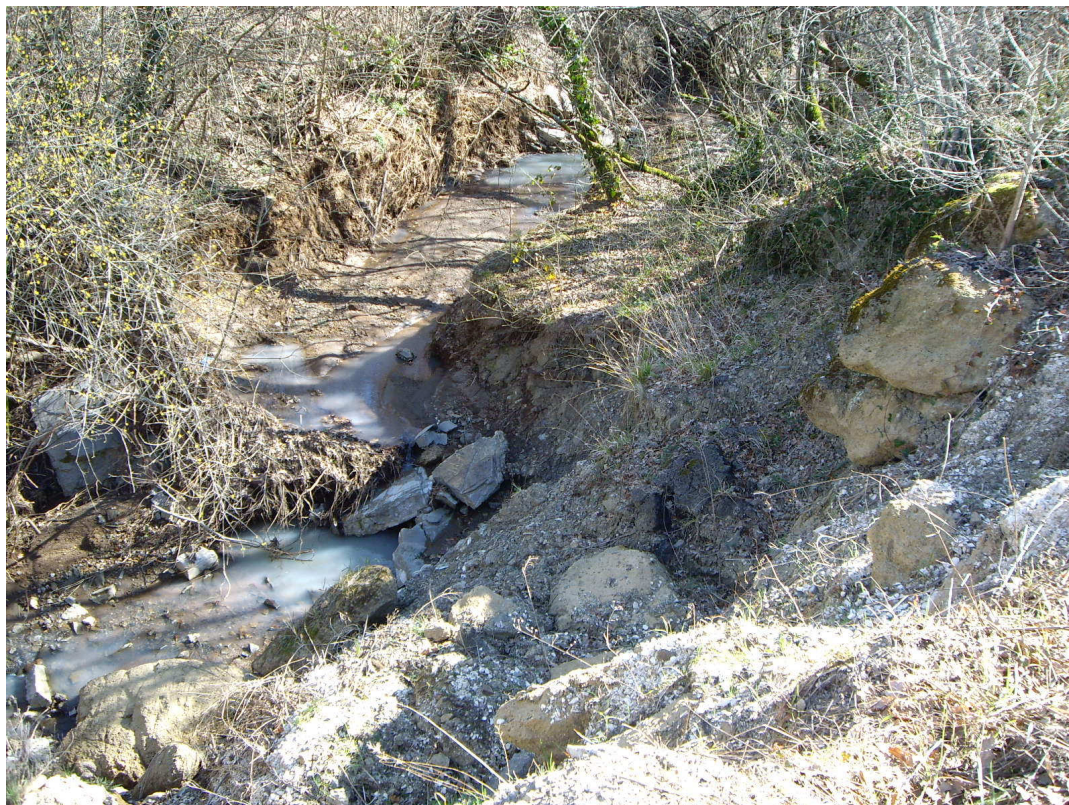
Il tratto interessato risulta essere quello che dal ponte in prossimità di Podere Poggio Bartolo, giunge fino alla confluenza con il fosso della Calesina. Trattasi di un tratto, come accennato che corre parallelo alla strada; la situazione si presenta di estremo degrado, con evidenti sponde in erosione con presenza di una frana che ha interessato anche la banchina della sovrastante strada.

foto n. 8 – comune di Sorano – Poggio Bortolo – erosione in sponda dx dove realizzare scogliera e gabbionata a monte sottostante il ciglio della strada

- Realizzazione di scogliere sia in dx che in sx per il consolidamento delle sponde, specialmente nei tratti di ansa, previo scavo per ml 319, 1,7mc/ml
- Realizzazione di una gabbionata a protezione dell'area di smottamento posizionata fra la scogliera, ed il ciglio della strada per ml 10, al fine di consolidare sia l'area di frana sulla sponda sx che la banchina della strada sovrastante.
- Taglio di circa n. 150 piante con diametro inferiore ai 40 cm cresciute nella sezione idraulica, o divelte che ostruiscono il deflusso delle acque
- Realizzazione di ml 150 di palizzate in legno per il consolidamento delle sponde
- Taglio di tutta la vegetazione infestante, alberature sotto i 5 cm, rovi, prunai compreso l'abbruciamento del materiale di risulta per ml 910 per una larghezza media pari a ml 15

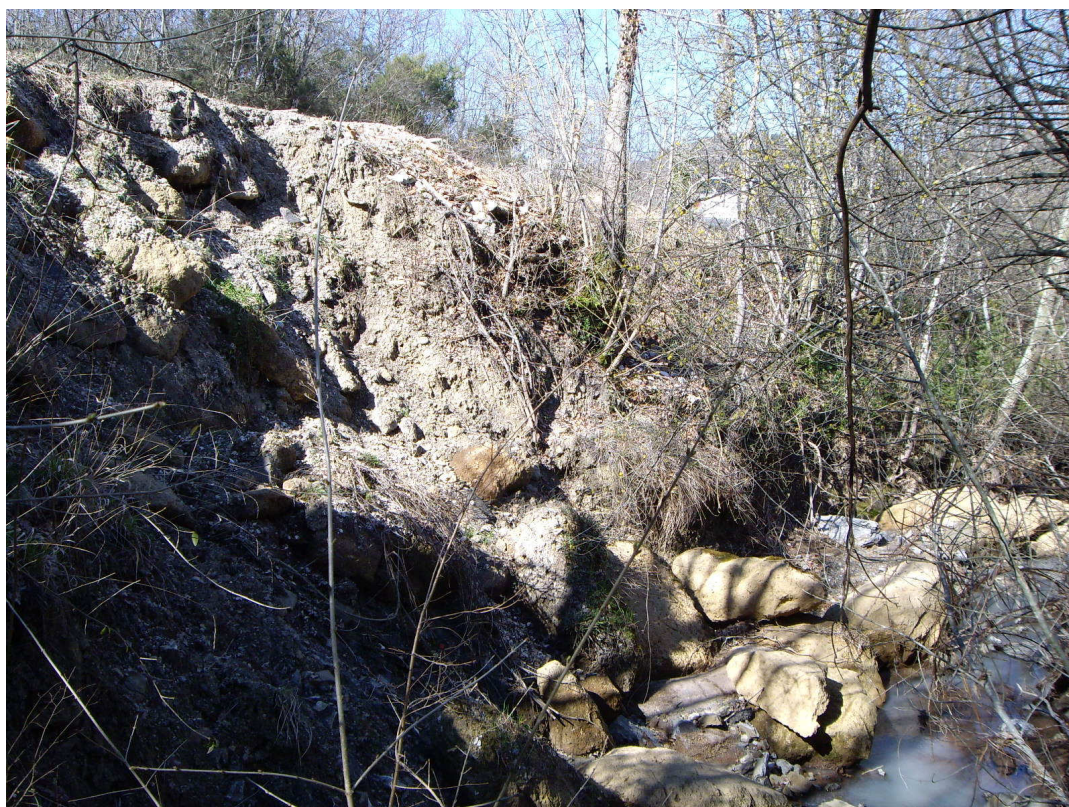
La sezione attuale risulta fortemente ridotta a causa dei detriti terrosi e vegetali presenti, con elevata pericolosità anche per la sovrastante strada che come accennato in prossimità della confluenza, è interessata dal dissesto causato dalla erosione della sponda sx del fosso. Gli interventi risultano atti al ripristino della sezione dell'alveo con ripuliture ed al consolidamento e stabilizzazione delle sponde, specialmente quella in sx.

foto n. 9 – comune di Sorano – Poggio Bortolo – altra visione dello smottamento tra il fosso e la strada sovrastante

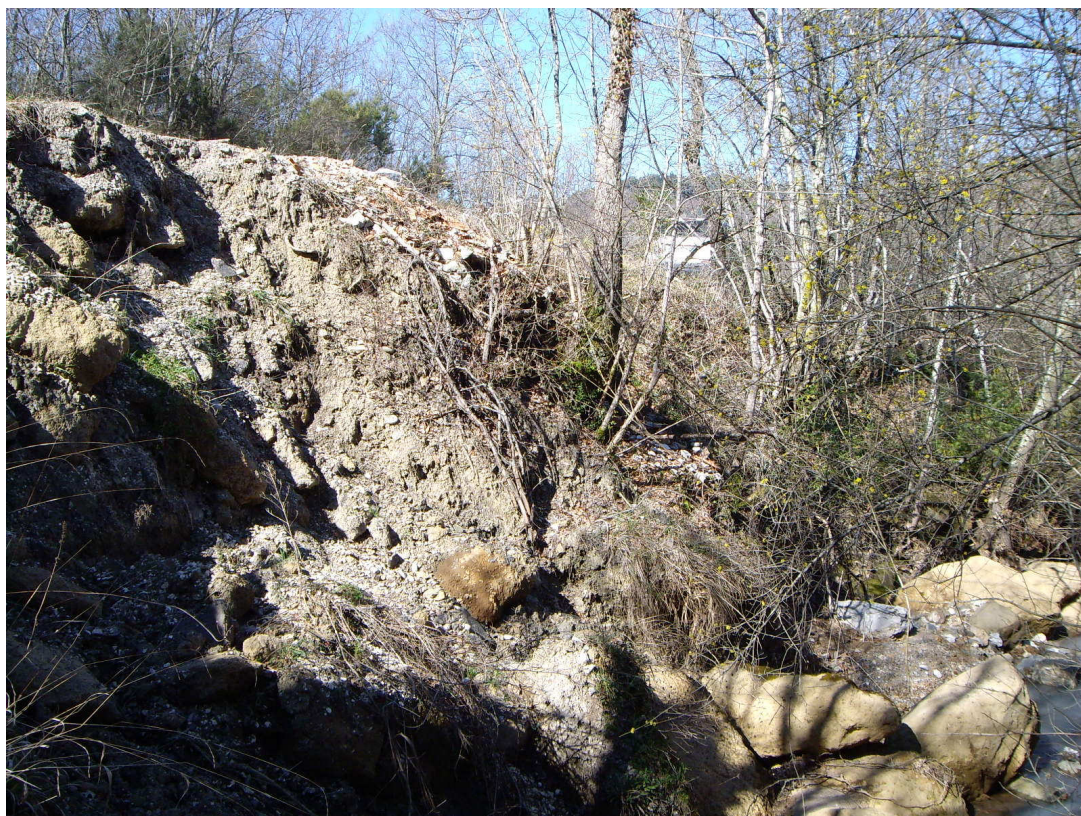
foto n. 10 – comune di Sorano – Poggio Bortolo – altro particolare dell'erosione in curva sponda dx

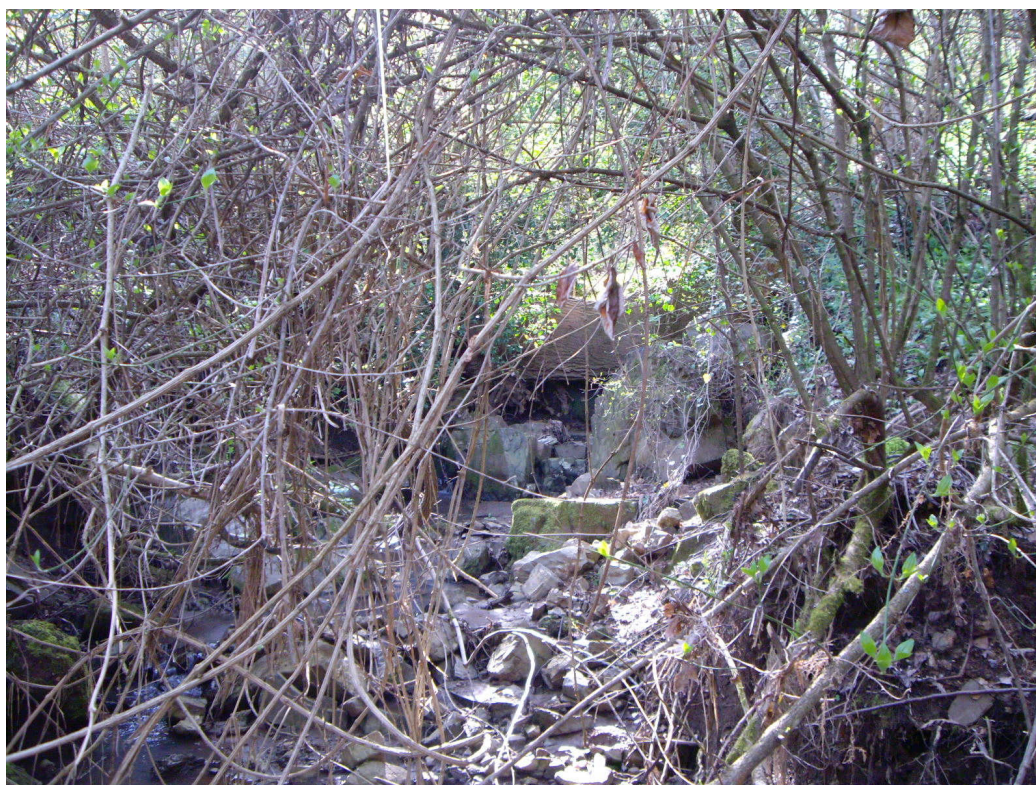
Presenza di numerose piante secche, stroncate in alveo che ostacolano il corretto deflusso delle acque, evidente passaggio di piene con accumulo di detriti in alveo che diminuiscono la sezione idraulica: nella parte inferiore nelle vicinanze con la confluenza con il fosso della Celestina presenza di rifiuti urbani.

foto n. 11 – comune di Sorano – Poggio Bortolo – situazione attuale del fosso con vegetazione e piante in alveo

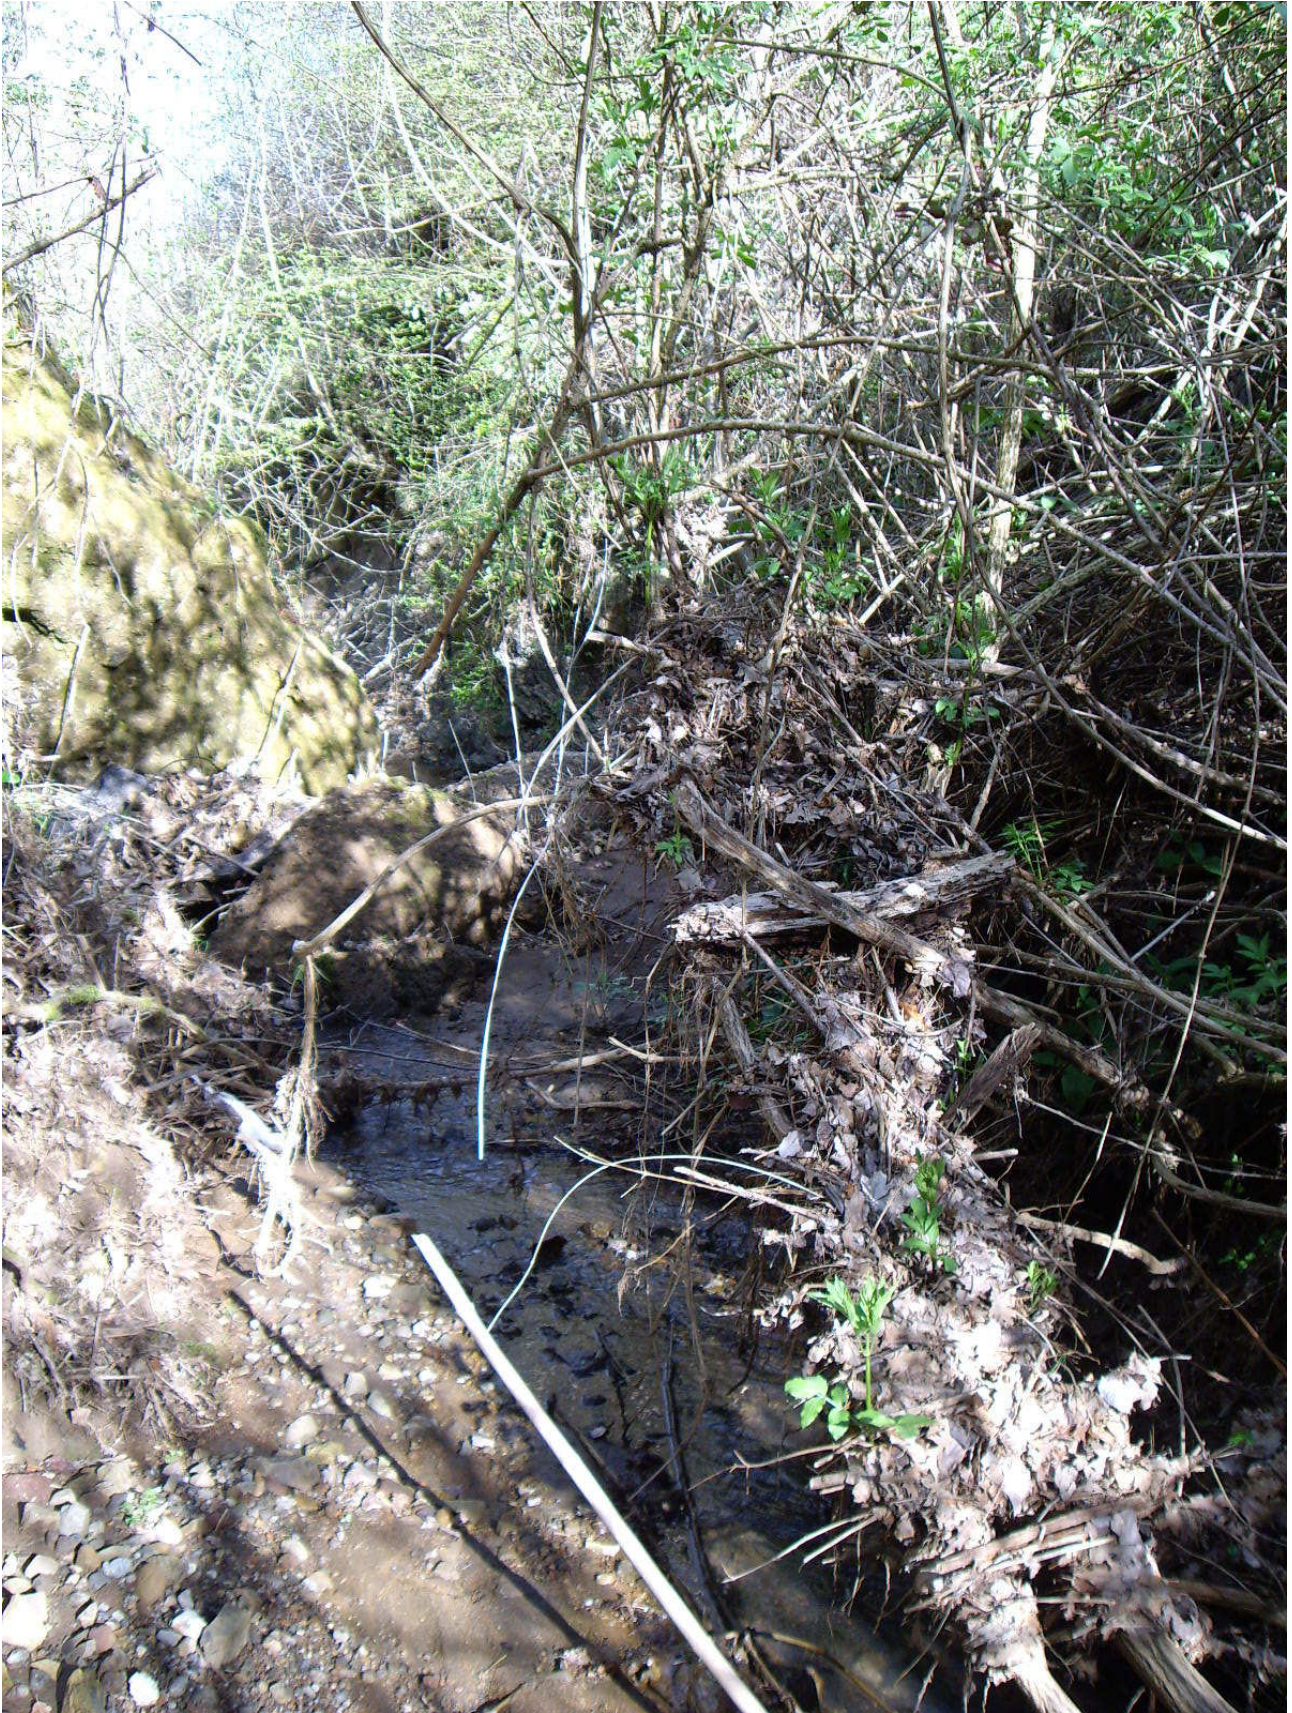
foto n. 12 – comune di Sorano – Poggio Bortolo – presenza di piante secche e detriti trasportati dalle piene

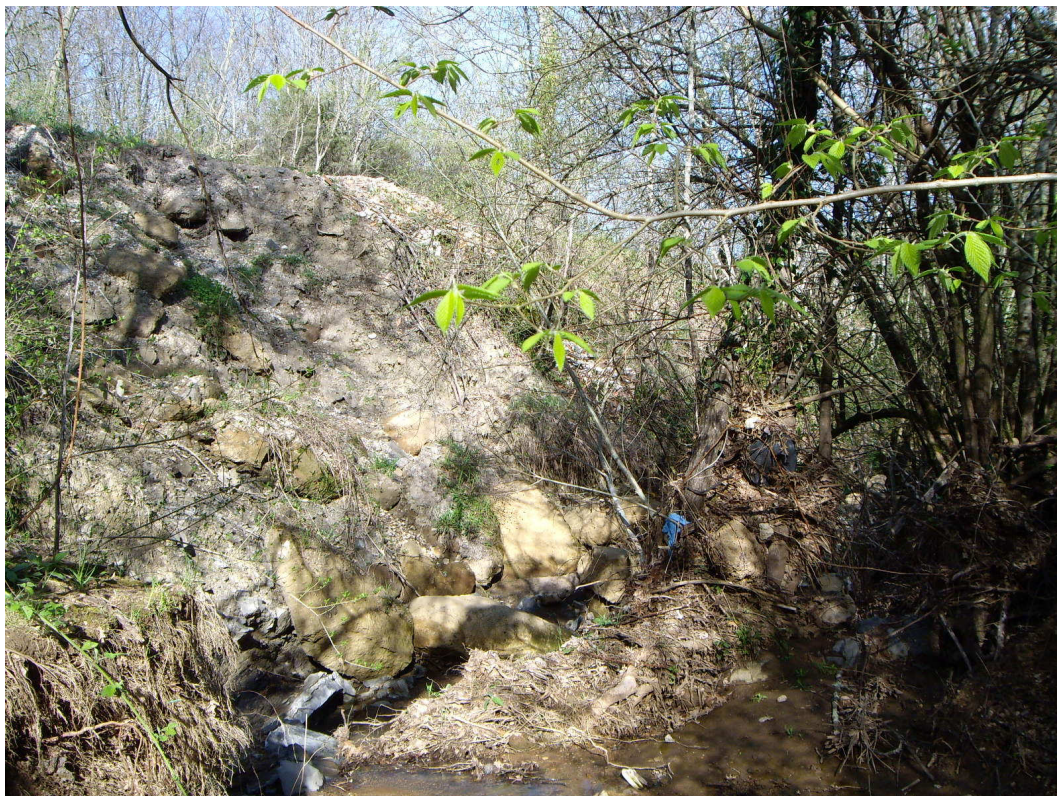
foto n. 13 – comune di Sorano – Poggio Bortolo – sponde in erosione realizzazione di piccole scogliere e taglio piante in alveo

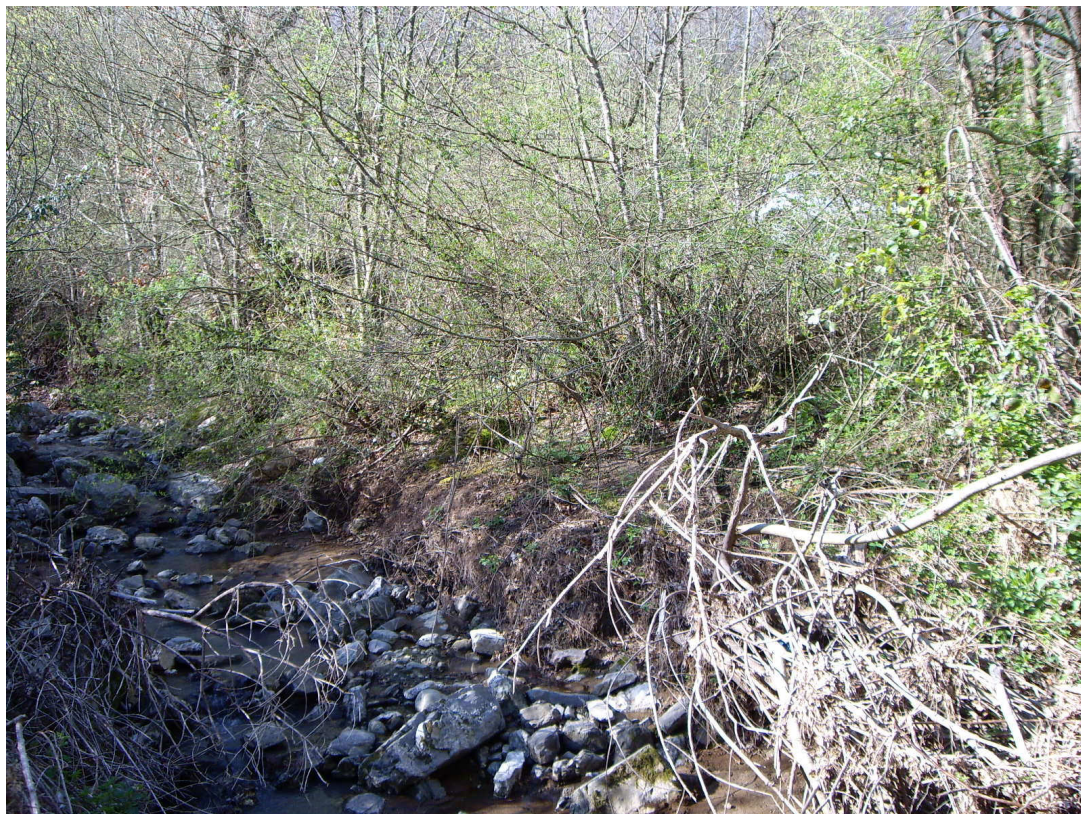
foto n. 15 – comune di Sorano – Poggio Bortolo – erosioni di sponda dove realizzare le palizzate di contenimento, taglio della vegetazione

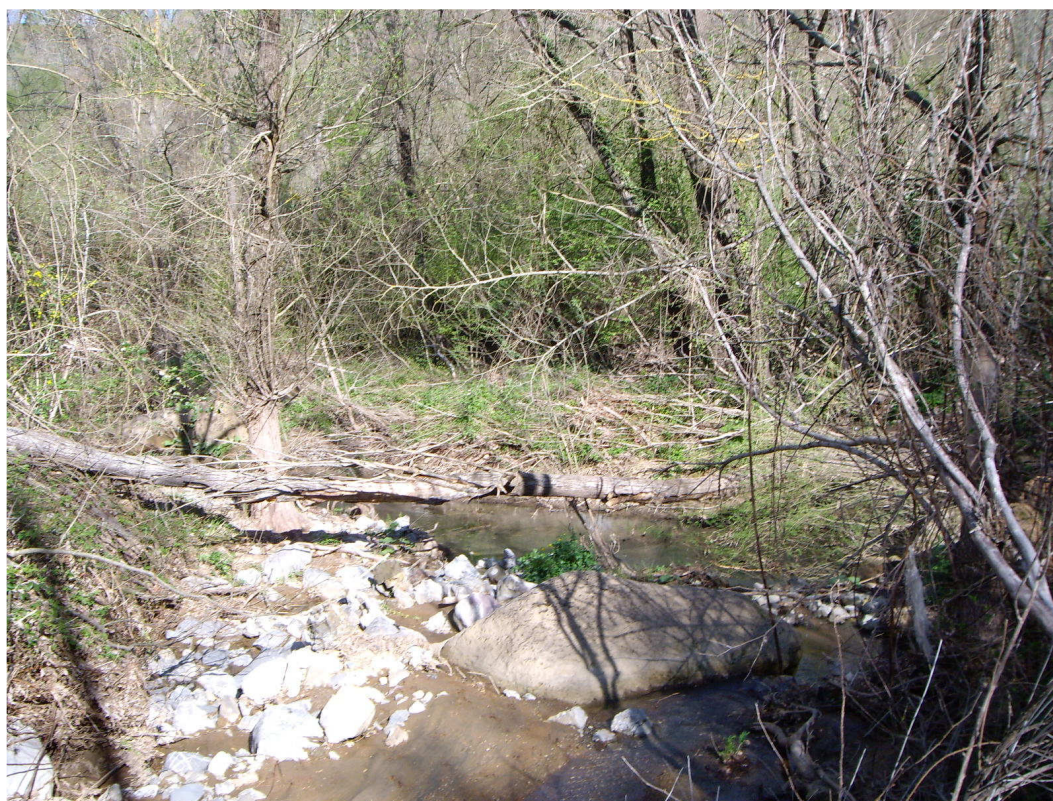
foto n. 16 – comune di Sorano – Poggio Bortolo – piante stroncate in alveo

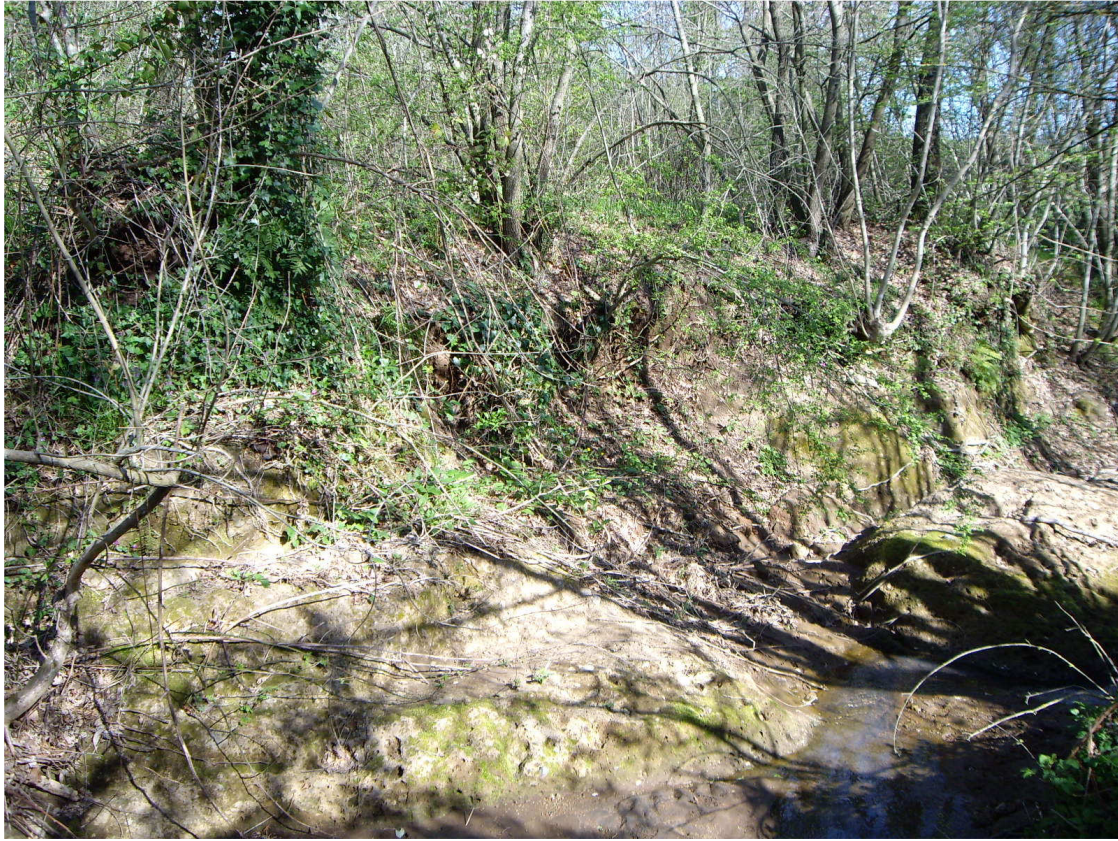
foto n. 17 – comune di Sorano – Poggio Bortolo – erosione di sponda, realizzazione di piccole scogliere e palizzate in legname
