UNIONE DEI COMUNI  
COLLINE DEL FIORA

**INTERVENTI URGENTI DI MANUTENZIONE STRAORDINARIA  
ATTI A RIPRISTINARE LA FUNZIONALITA' DELL'OPERA  
REALIZZATA IN LOCALITA' LE SPARME NEL COMUNE DI  
PITIGLIANO CON FINANZIAMENTO PSR MISURA 226 ANNO  
2011**

**Importo perizia € 27.522,66**

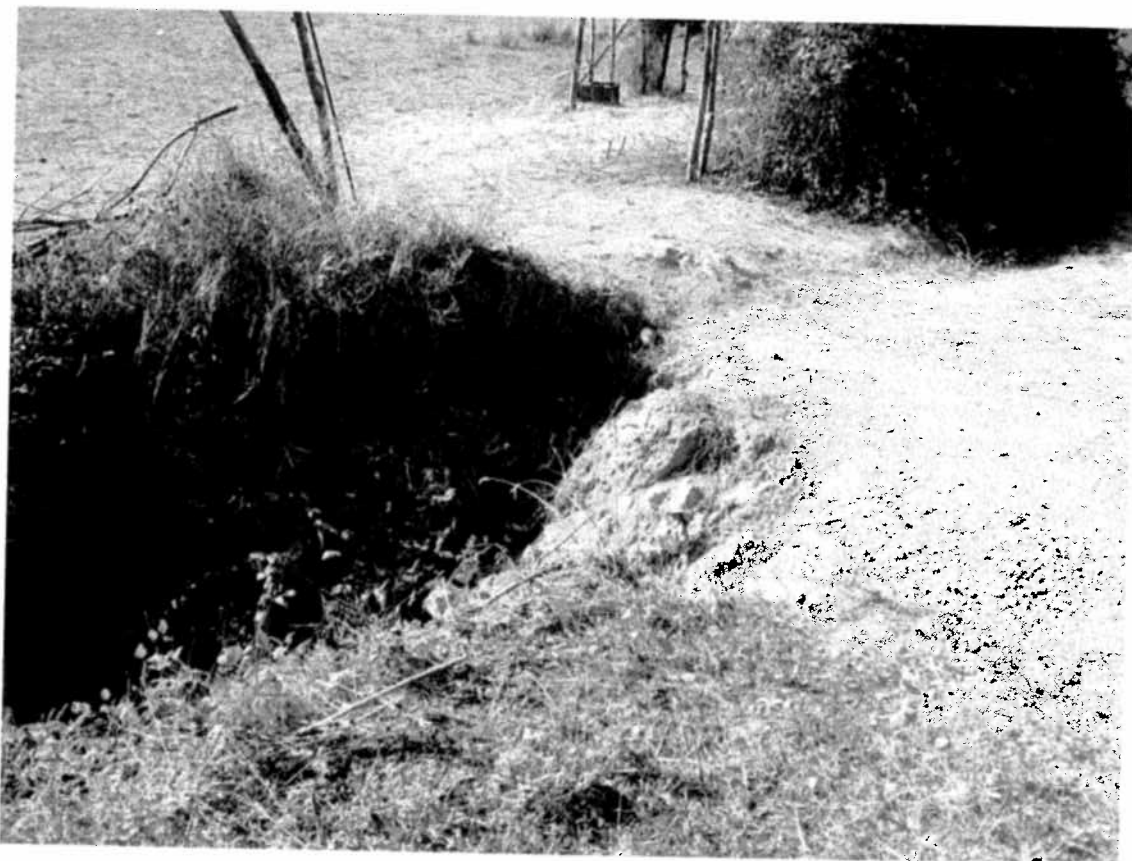
particolare smottamento sulla strada

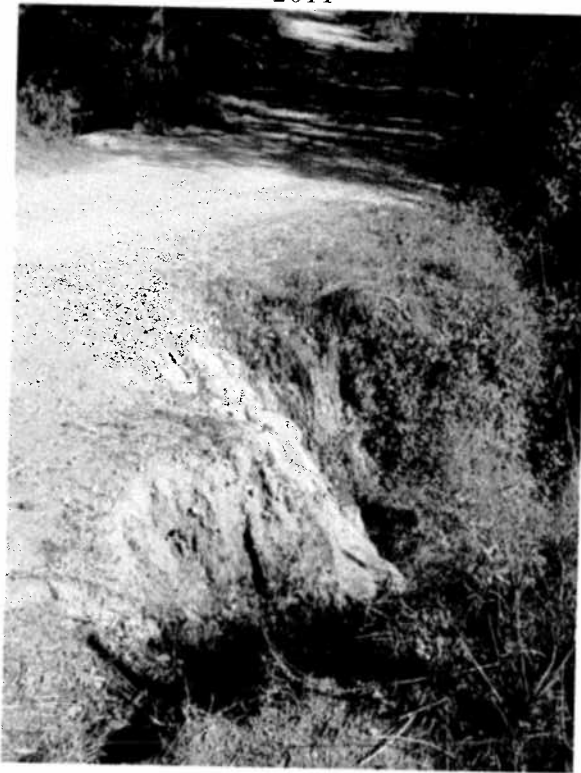
realizzazione di gabbionata

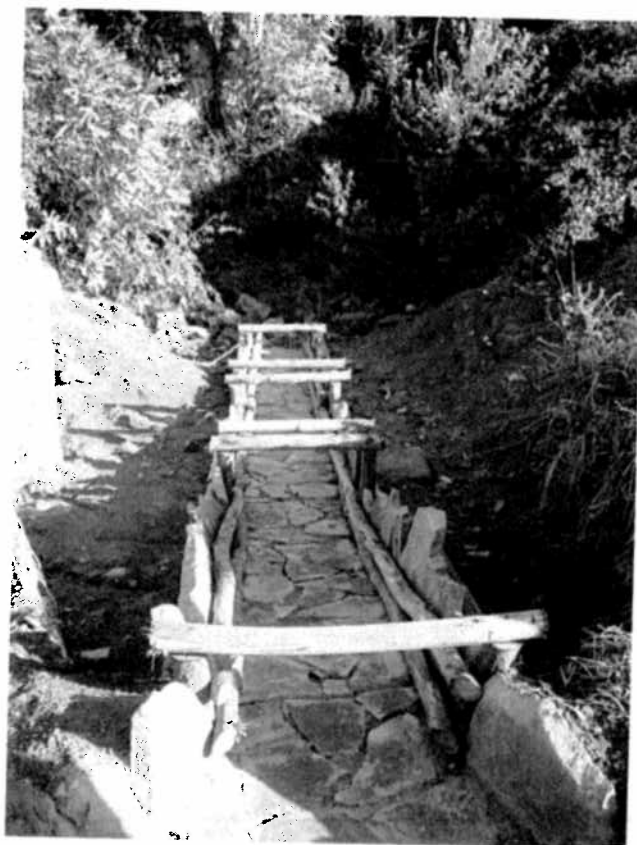
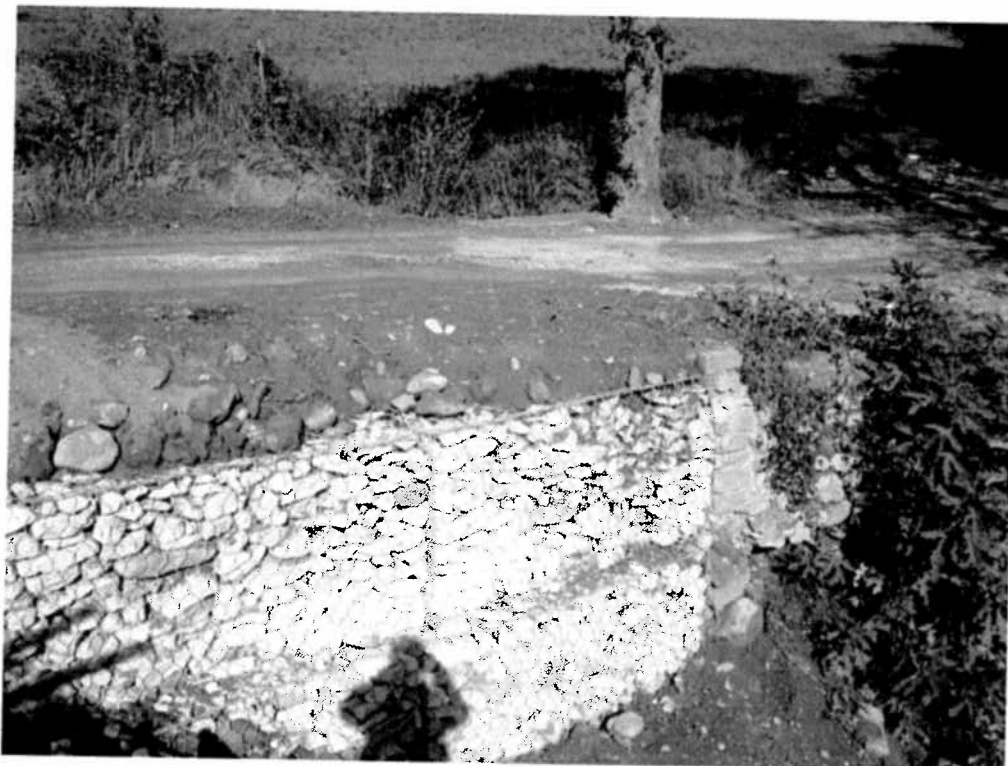
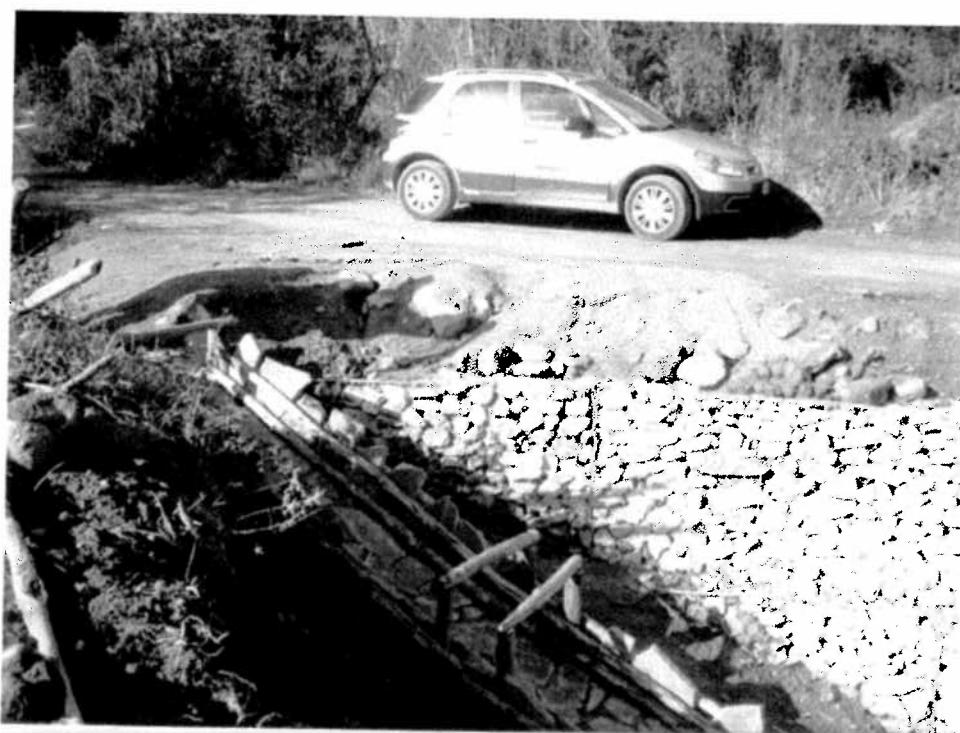
- *Realizzazione previo scavo di due fila di gabbionate sotto la banchina della strada per ml 6 per un totale di mc 12*
- *Realizzazione di canaletta in legname e pietrame per ml 8, per il deflusso delle acque dalla sede stradale fino al fosso*
- *Realizzazione di canaletta a lato strada in dx per la regimazione delle acque meteoriche sfociante nella canaletta in legname e pietrame per un totale di ml 40 della sezione 0,30x0,30m*

Tali interventi sono stati tutti realizzati come si evince dalla seguente documentazione fotografica:

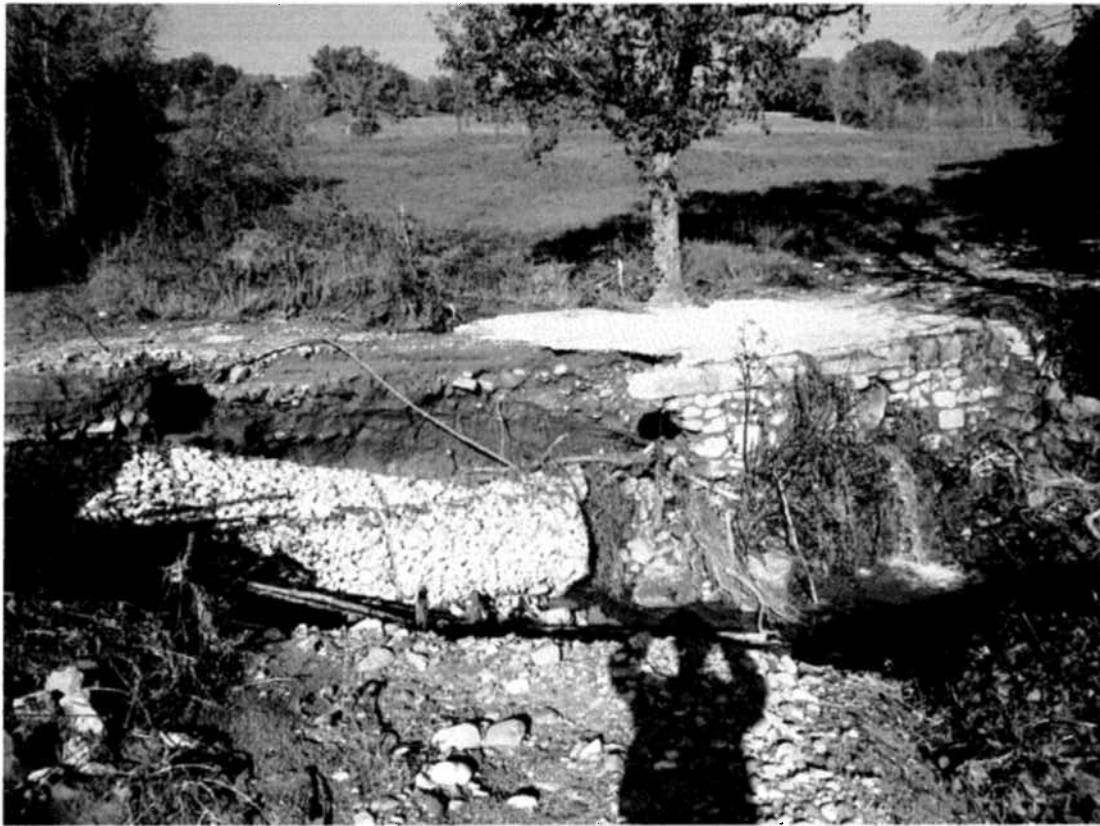
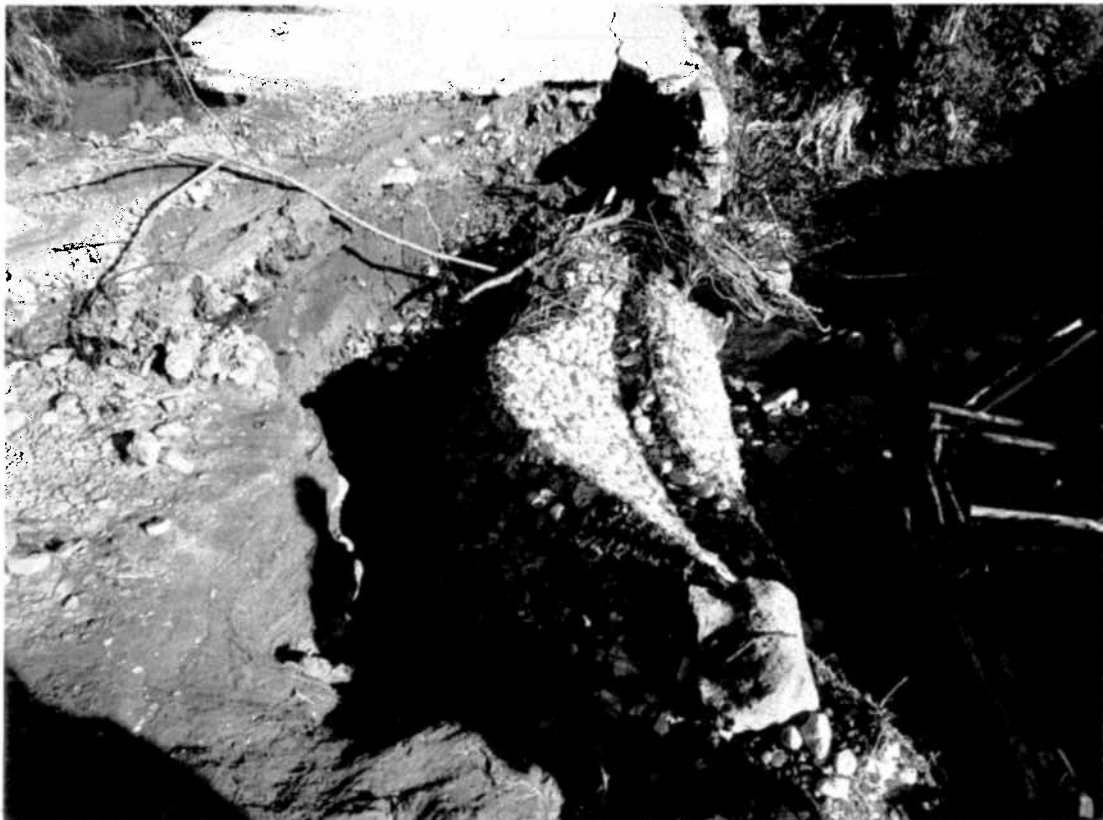
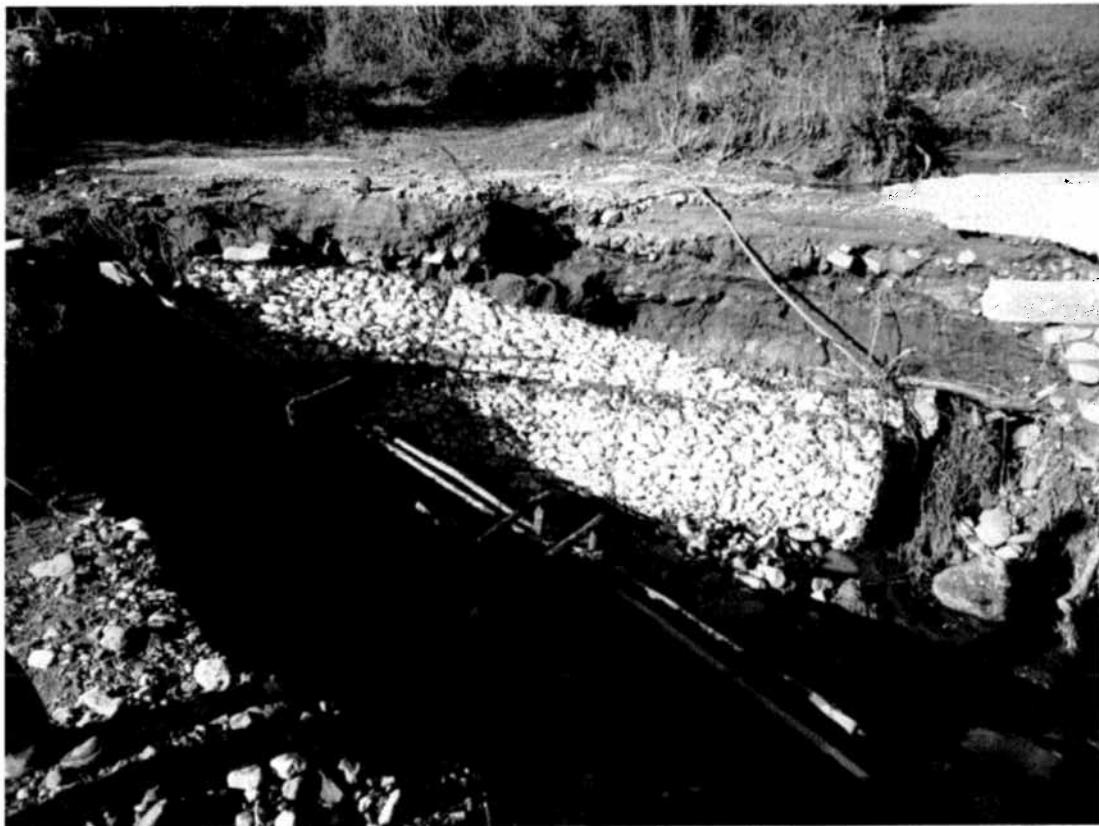
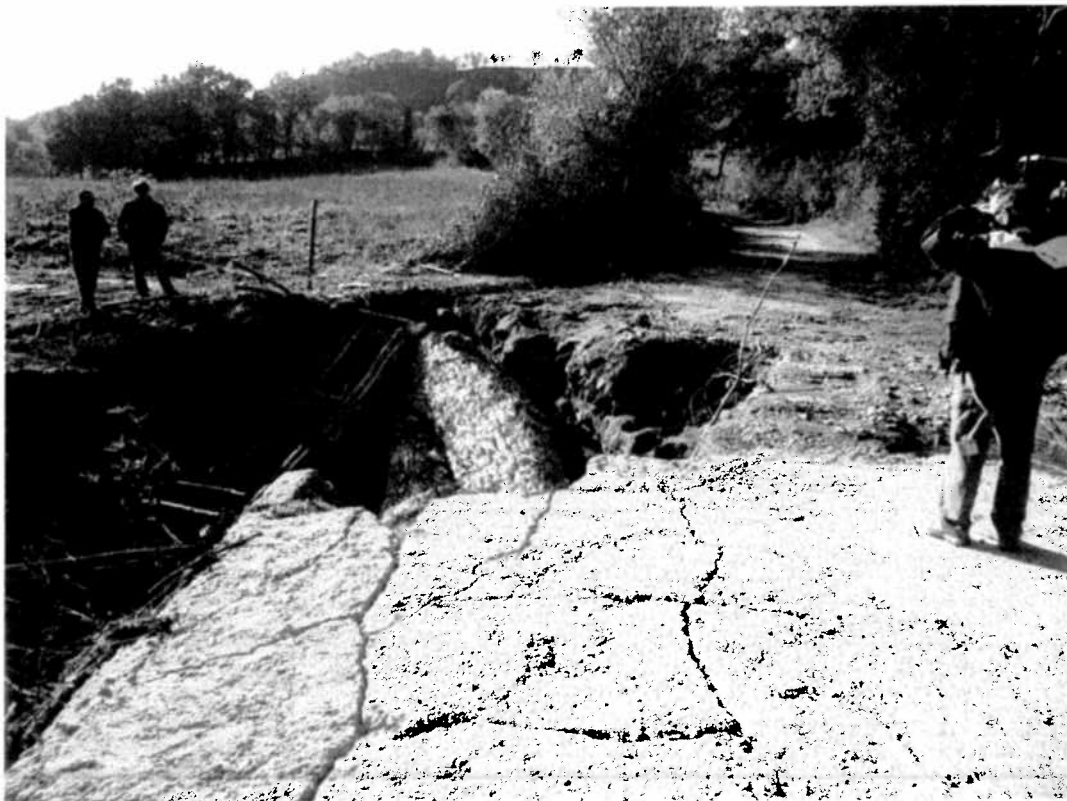
Le forti precipitazioni del 10-12 novembre hanno comportato una elevata piena del torrente, tale piena non è stata convogliata nell'attraversamento formato da due tubi del diametro di 60cm del ponticello, anche per il fatto che questi sono risultati subito ostruiti da detriti e piante trasportate dalla corrente.

Questo ha fatto in modo che l'eccezionale piena ha scavalcato completamente l'attraversamento, sfondando a monte delle gabbionate, asportando completamente la sede stradale con la forte erosione, e conseguentemente scalzando a monte le opere eseguite con successivo ribaltamento delle stesse.

Al fine di ripristinare lo stato dei luoghi, la normale e sicura percorribilità della strada, oggetto dell'intervento di progetto, non risulta possibile recuperare l'attuale ponticello, completamente danneggiato nei muri di sostegno, e tantomeno ripristinare le gabbionate danneggiate.

L'intervento proposto consiste in una realizzazione di un attraversamento a "basto rovescio" o a "corda molla" con demolizione dell'attuale struttura.

Tale attraversamento sarà realizzato con soletta in cls, rete elettrosaldata e copertura in pietra locale, l'attraversamento dovrà essere alla stessa quota dell'alveo del piccolo fosso.

Per il contenimento della soglia di valle verrà realizzata una scogliera intasata con massi ciclopici per tutta la lunghezza del tratto interessato con la stessa sezione longitudinale dell'attraversamento.

- Demolizione totale del rimanente ponticello
- Scavo per scogliera di contenimento a valle
- Realizzazione di scogliera quale soglia di contenimento a valle dell'attraversamento con massi ciclopici per ml 18 delle dimensioni di 3 mc/ml, intasata
- Realizzazione di massicciata alla base dell'attraversamento con pezzatura 4/7 cm
- Posa in opera di rete elettrosaldata
- Realizzazione di soletta a basto rovescio in c.l.s.
- Intasamento con muratura in pietrame del basto rovescio in c.l.s.
